<p>URZĄD DOZORU TECHNICZNEGO Centralne Laboratorium Dozoru Technicznego Dział Badań Laboratoryjnych Oddziału terenowego w Poznaniu 60-706 Poznań, ul. Małeckiego 29 Tel.: 61-62-80-300. Fax: 61-62-80-399</p>	<h1>SPRAWOZDANIE Z BADAŃ</h1>	Nr rej. zlecenia 19.22432/21-1
		Strona 1
		Stron 7

Próby ciśnieniowe wodne rury stalowej o średnicy nominalnej $\varnothing 1000$ mm z nawierconymi 8 otworami kontrolnymi o wielkościach $M10 \div \varnothing 75$ mm, z wyłożoną na powierzchni wewnętrznej ścianki powłoką polimocznikową Coverlan.

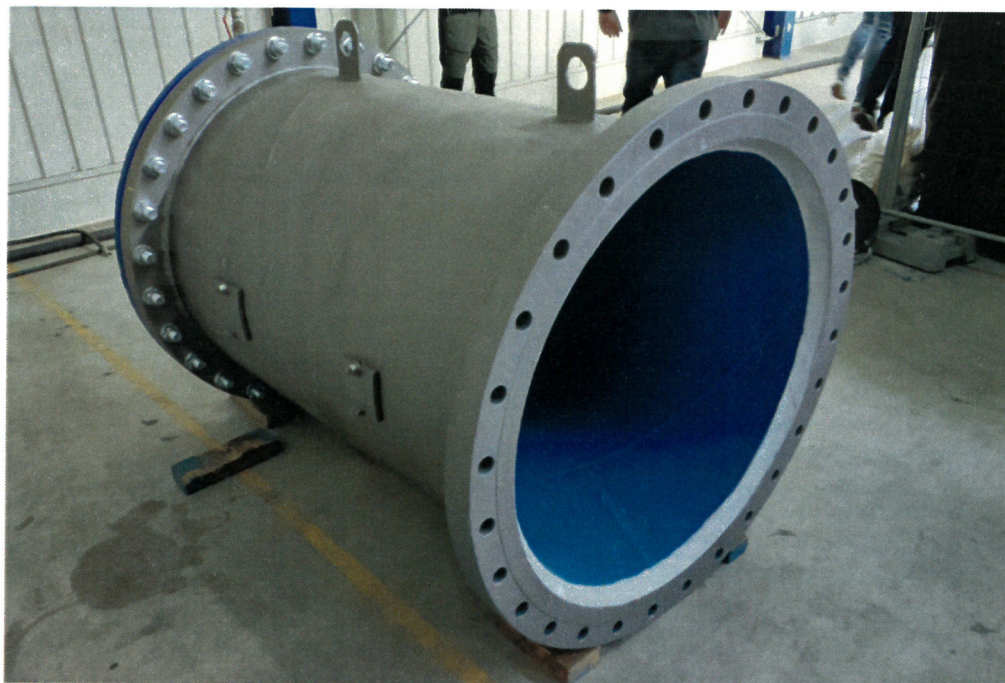
Na jednej tworzącej rury rozmieszczone zostało 6 nagwintowanych otworów z wkręconymi śrubami: M10, M16, M20, M24, M30, M36. Na tworzącej po przeciwnej stronie znajdowały się dwa otwory o nieregularnych krawędziach wycięte za pomocą palnika o średnicach minimalnych ok. $\text{Ø}55$ i ok. $\text{Ø}75$ zamknięte przykręconymi prostokątnymi pokrywami. Otwory przeznaczone były do kontroli stanu powłoki w trakcie prób poprzez odkręcanie śrub lub pokryw od najmniejszych do największych średnic. Z obu stron do rury przyspawane były kołnierze kryzowe. Na czas prób rurę zamknięto kołnierzami zaślepiającymi (pokrywami), na których znajdowały się króćce do podłączenia pompy, ciśnieniomierzy i odpowietrzenia elementu.

Zdjęcie 1. Element próbny – rura $\text{Ø}1000$ mm z widoczną powłoką wewnętrzną i dwoma zakrytymi otworami kontrolnymi przed badaniami.

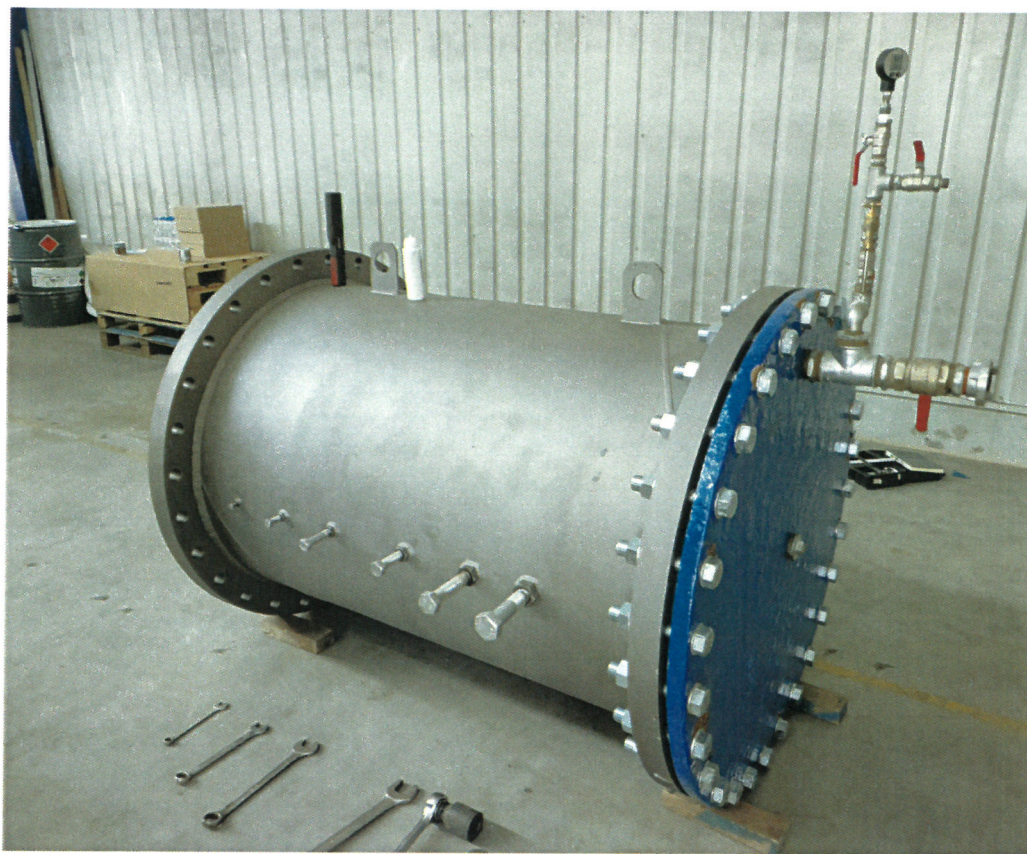
Zdjęcie 2. Element próbny – rura $\varnothing 1000$ mm z widocznymi zamkniętymi nagwintowanymi otworami kontrolnymi przed badaniami.

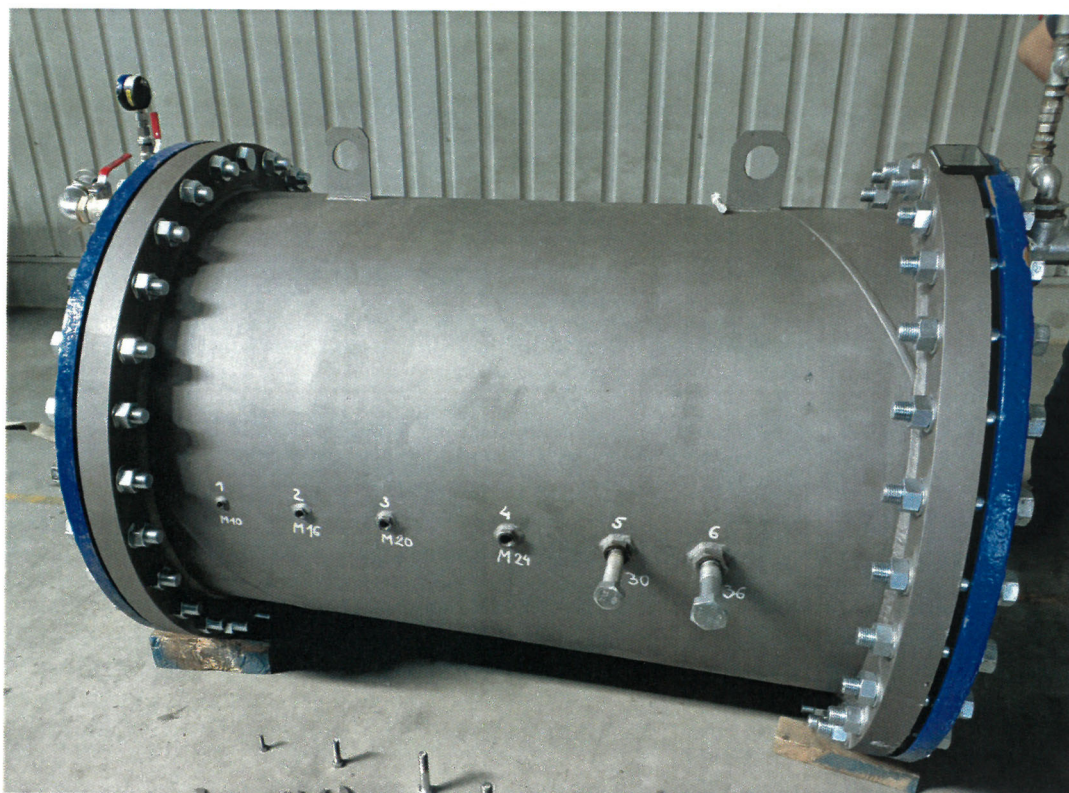
Następnie wykonywano próby elementu z kolejno otwieranymi grupami otworów kontrolnych od najmniejszych do największych, zwiększając ciśnienie równomiernie od 0 do odpowiedniego ciśnienia próbnego wynoszącego minimum 6, 8 i 10 bar.

Stan elementu – średnica otwartych otworów kontrolnych	Ciśnienie próbne utrzymywane przez czas minimum 15 minut. [bar]	Wynik próby
M10, M16, M20, M24	$(6,22 \div 6,25) \pm 0,05$	pozytywny ¹⁾
	$(8,15 \div 8,10) \pm 0,05$	pozytywny ¹⁾
	$(10,31 \div 10,24) \pm 0,05$	pozytywny ¹⁾
M10, M16, M20, M24, M30, M36	$(6,20 \div 6,25) \pm 0,05$	pozytywny ¹⁾
	$(8,20 \div 8,17) \pm 0,05$	pozytywny ¹⁾
	$(10,19 \div 10,13) \pm 0,05$	pozytywny ¹⁾
M10, M16, M20, M24, M30, M36, $\varnothing 55$,	$(6,17 \div 6,18) \pm 0,05$	pozytywny ¹⁾
	$(8,12 \div 8,07) \pm 0,05$	pozytywny ¹⁾
	$(10,16 \div 10,13) \pm 0,05$	pozytywny ¹⁾
M10, M16, M20, M24, M30, M36, $\varnothing 55$, $\varnothing 75$	$(6,15 \div 6,14) \pm 0,05$	pozytywny ¹⁾
	$(8,15 \div 8,10) \pm 0,05$	pozytywny ¹⁾
	$(10,12 \div 10,08) \pm 0,05$	pozytywny ¹⁾
	$(12,14 \div 12,07) \pm 0,05$	pozytywny ¹⁾

¹⁾ - nie stwierdzono pęknięć, odkształceń trwałych, naderwań, przenikania cieczy.

Zdjęcie 3. Element rurowy podczas próby z otwartą częścią otworów kontrolnych.

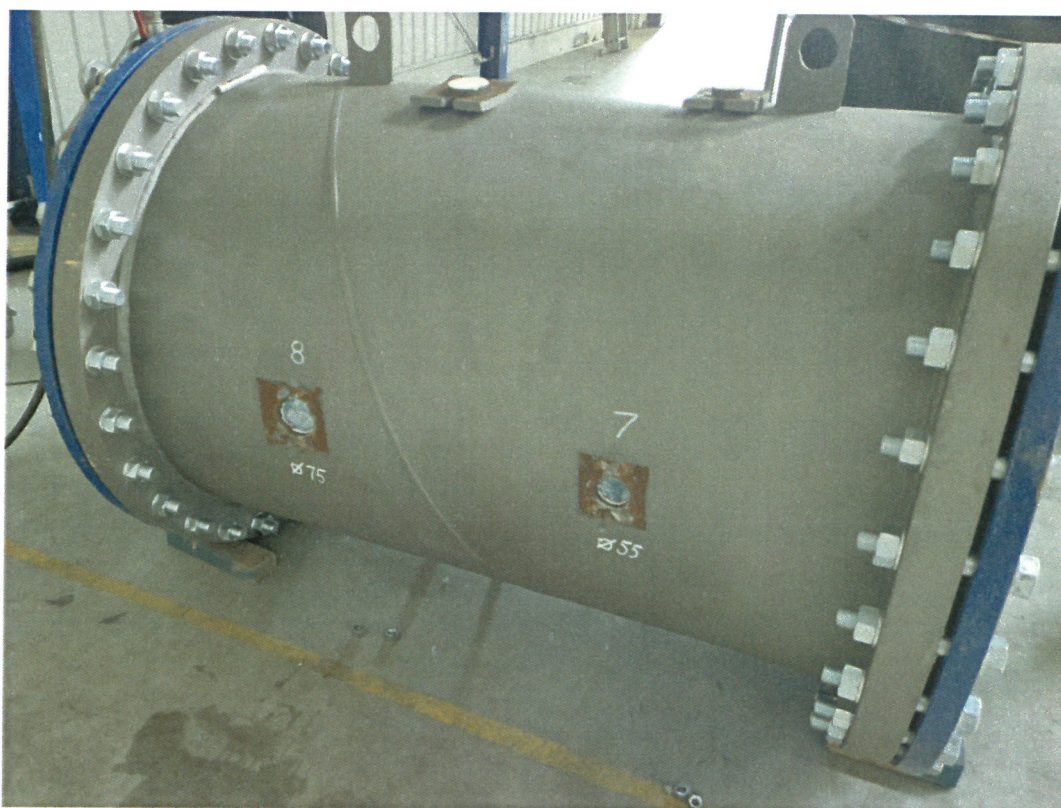
W uzgodnieniu z klientem wykonano próbę ciśnieniową wodną zwiększając ciśnienie do ok. 12 bar przy otwartych wszystkich otworach kontrolnych. Każdorazowo element z otwartą grupą otworów był utrzymywany przy odpowiednim ciśnieniu próbnym w czasie minimum 15 minut. Wyniki prób ciśnieniowych wodnych podano w tabeli 2.

Zdjęcie 4. Element rurowy podczas próby z otwartymi wszystkimi otworami kontrolnymi.

Element próbny - rura stalowa o średnicy nominalnej $\text{Ø}1000$ mm z nawierconymi 8 otworami kontrolnymi o wielkościach $\text{M}10 \div \text{Ø}75$ mm, z wyłożoną na powierzchni wewnętrznej ścianki powłoką polimocznikową Coverlan o grubości 10 mm pozytywnie przeszedł próby ciśnieniowe wodne na ciśnienie maksymalne 12 bar w temperaturze otoczenia.

W miejscach otworów powłoka nie uległa widocznym uszkodzeniom - nie stwierdzono pęknięć, odkształceń trwałych, naderwań, przenikania cieczy.
